# 訓子府町舗装修繕計画

平成29年 1月

北海道常呂郡訓子府町

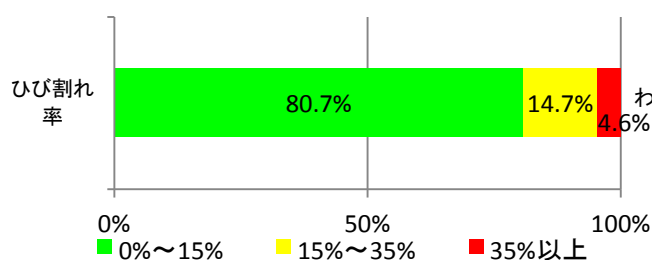
### 訓子府町のひび割れ状況

この調査により、損傷の著しい区間(ひび割れ率40%以上又はわだち掘れ量40mm以上の区間)が、約5%(1.2km程度)存在していることが分かりました(平成28年度までに南12線と相内線のMCI3.0以下の箇所は舗装修繕が完了していることから比較的劣化が見られない結果となっています)。

また、訓子府町の舗装劣化は、わだち掘れを主体として進行していることが分かりました。

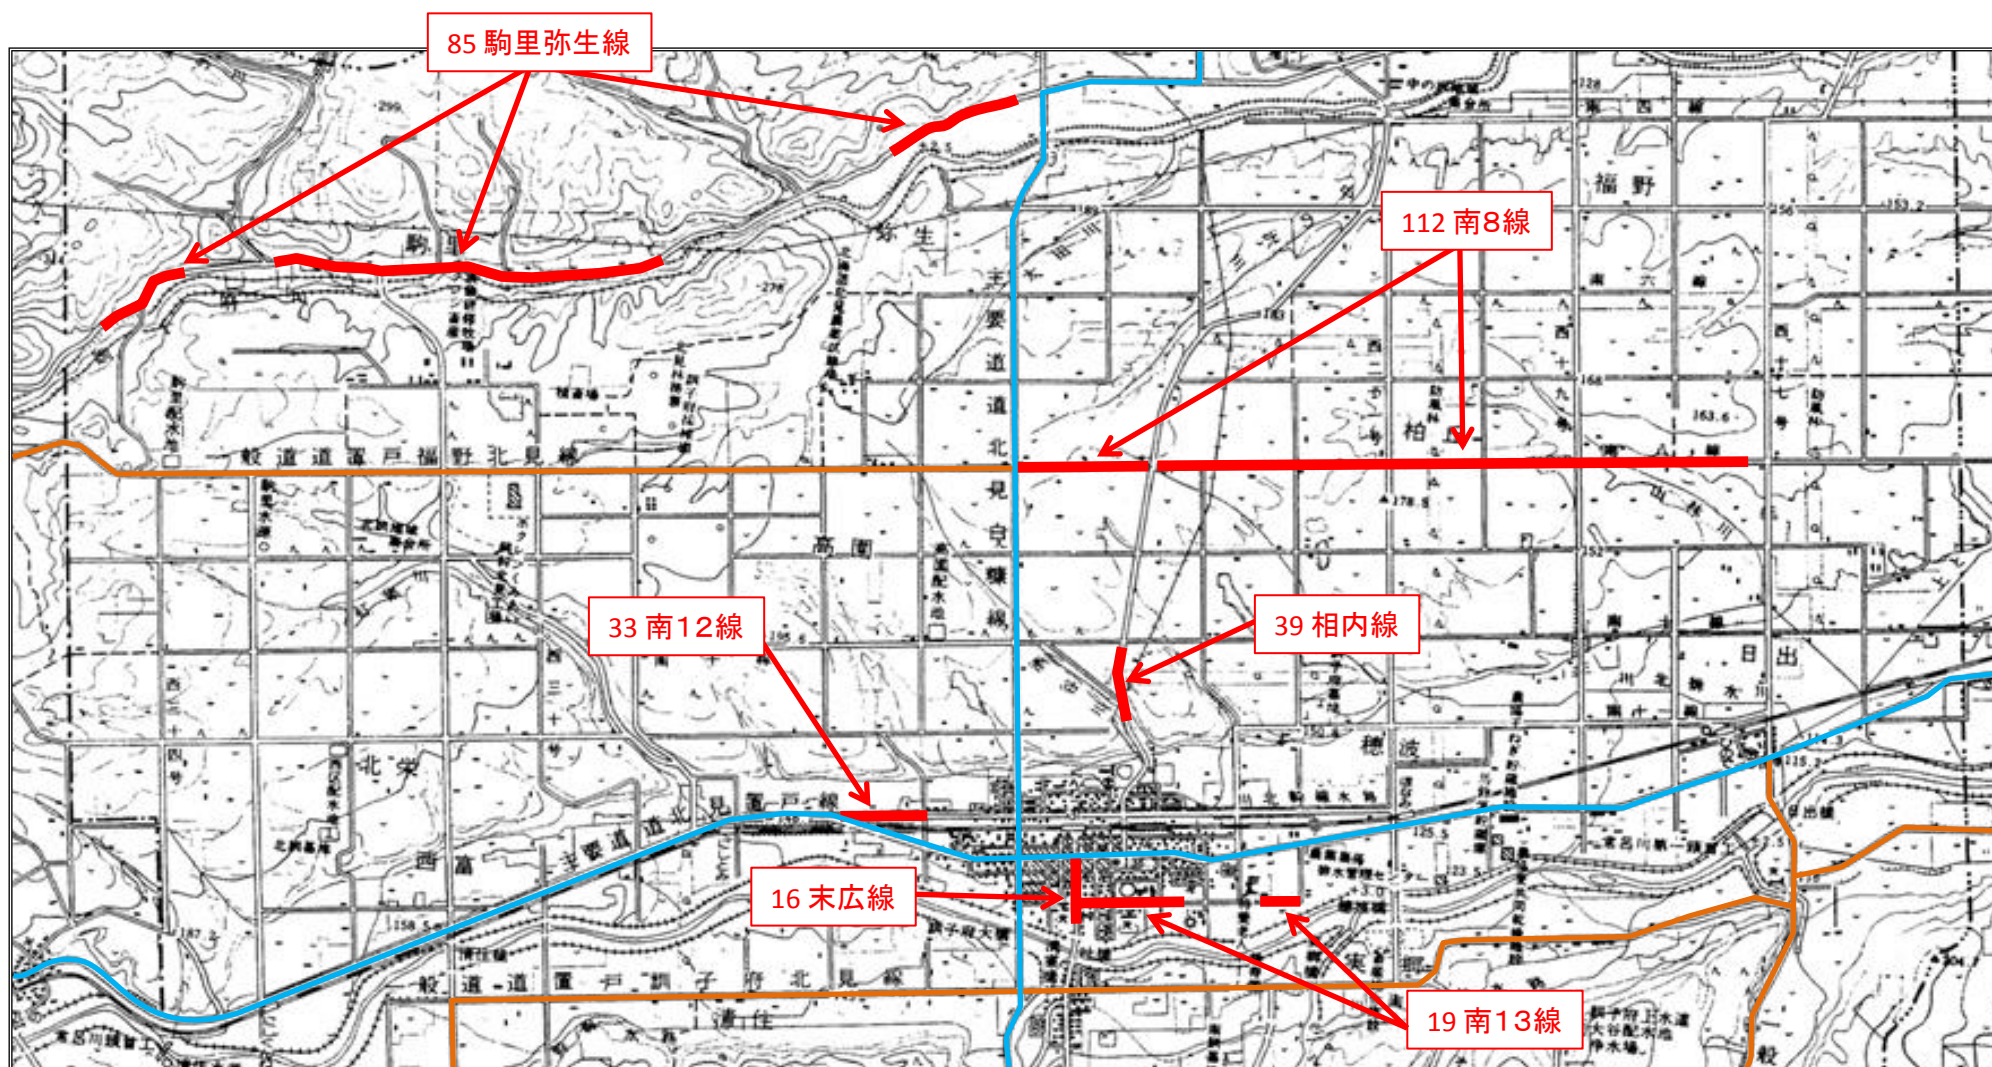
図－1 修繕計画箇所図

修繕対象箇所の抽出結果及び優先順位を別表－2に、修繕区間については図－1修繕計画箇所図に示しました。

今回舗装修繕計画を策定するにあたり、路面性状調査を行うことにより状況把握をすることができました。結果的には舗装の劣化によるものではなく、路盤構成の支持力不足が原因と思われる路線があり、薄層オーバーレイ等によるわだち掘れ解消等では対応できない路線がありました。今回の優先順位で上位にある駒里弥生線、南13線及び南8線については、平成25年度より南12線、相内線で実施している「路上路盤再生工法」により支持力を増加させることが今後の舗装の長寿命化を図るには最適であると思われます。
